Rapport d'Analyse d'Anomalie de Production

M2 - SIEMENS - S7-1500

M2.08A - ANALOG_LOOP_DIAG

WO37C000014

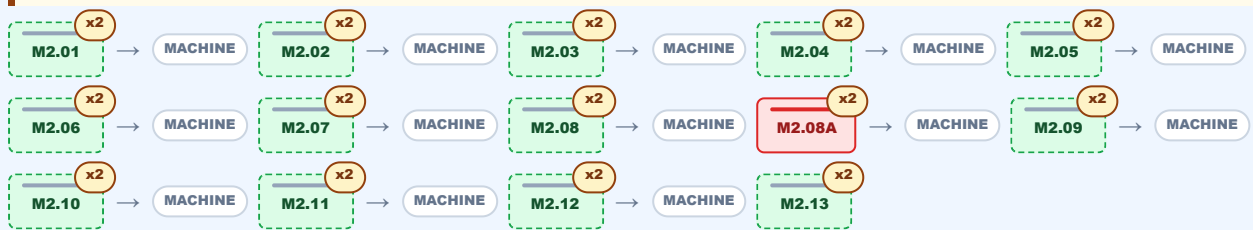
M2 - machine concernée

2 passages observés
Boucle répétée : M2.01 → M2.13

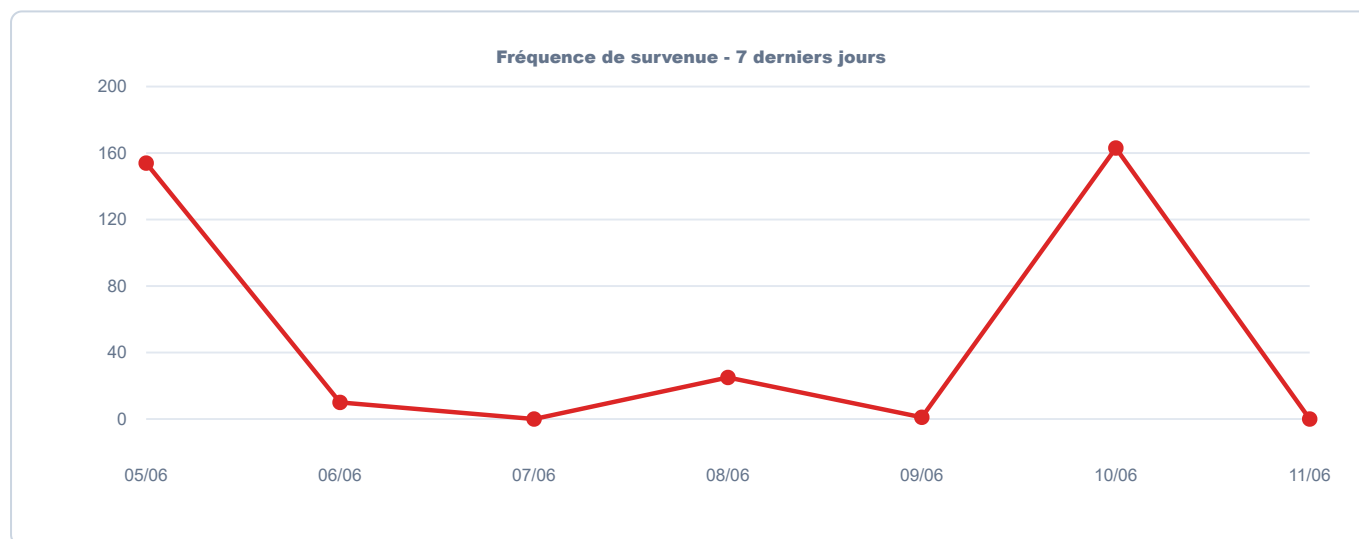
COURBE DE FRÉQUENCE — 7 DERNIERS JOURS

La courbe ci-dessous montre le nombre d'anomalies similaires détectées par jour sur les 7 derniers jours.

Occurrences consolidées : 402

Occurrences datées tracées : 353

Pic journalier : 163 le 10/06
